# YES 車輛認證書

認證編號 CPF52011248099

| 車型 Model | MAZDA5 |
| 年份 Year | 2015/06 |

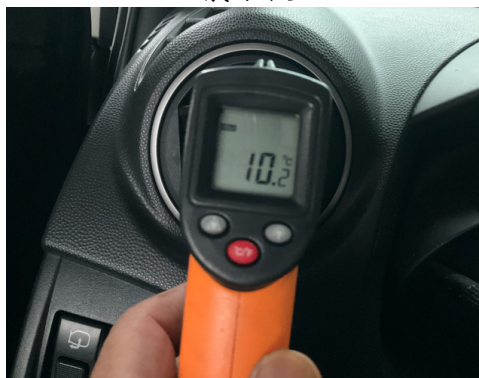
空調溫度

| 查定項目 Inspection Item | 有無異常狀況 Findings | | 備註事項 |
|---|---|---|---|
| 前空調冷氣作動中央出風口溫度 | 10°C | | |
