# YES 車輛認證書

認證編號 CPF52011249046

廠牌 Make	TOYOTA
車型 Model	PREVIA
年份 Year	2016/09
排氣量 Displacement	3,456
車身號碼 VIN	***GS54M7070218**
引擎號碼 Engine Number	無引擎號碼
現況實車里程 Mileage (僅揭露, 不具保證效力)	93,637

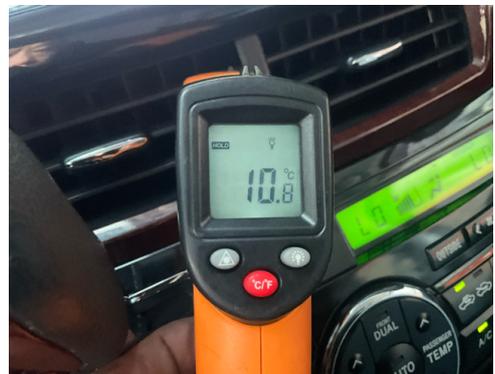
空調溫度

查定項目 Inspection Item	有無異常狀況 Findings	備註事項
檢查室外氣溫	33°C	
後空調冷氣作動中央出風口溫度	10°C	
冷凝器散熱風扇有無運轉異常	<input type="radio"/> 有 <input checked="" type="radio"/> 無	
前空調冷氣A/C開關燈號	<input type="radio"/> 有 <input checked="" type="radio"/> 無	
前空調風速開關各段風速	<input type="radio"/> 有 <input checked="" type="radio"/> 無	
前空調冷氣作動中央出風口溫度	10°C	
後空調冷氣A/C開關燈號	<input type="radio"/> 有 <input checked="" type="radio"/> 無	
後空調風速開關各段風速	<input type="radio"/> 有 <input checked="" type="radio"/> 無
