# YES 車輛認證書

認證編號 CPF5201124A076

| 廠牌 Make | VOLVO |
| 車型 Model | XC90 |

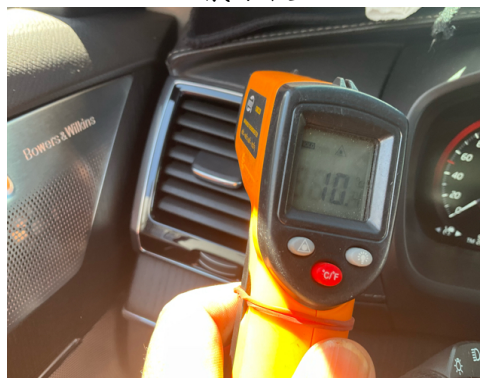
空調溫度

| 查定項目 Inspection Item | 有無異常狀況 Findings | | 備註事項 |
|---|---|---|---|
| 前空調冷氣作動中央出風口溫度 | 10°C | | |
