# YES 車輛認證書

認證編號 CPF5201124A112

| 廠牌 Make | NISSAN |
| 車型 Model | LIVINA |

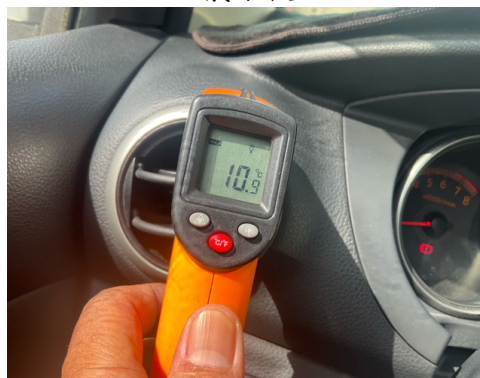
空調溫度

| 查定項目 Inspection Item | 有無異常狀況 Findings | | 備註事項 |
|---|---|---|---|
| 前空調冷氣作動中央出風口溫度 | 10 °C | | |
