# YES 車輛查定報告

**查定編號** CPF5201124A124

| 廠牌 Make | MITSUBISHI |
| 車型 Model | COLT PLUS |

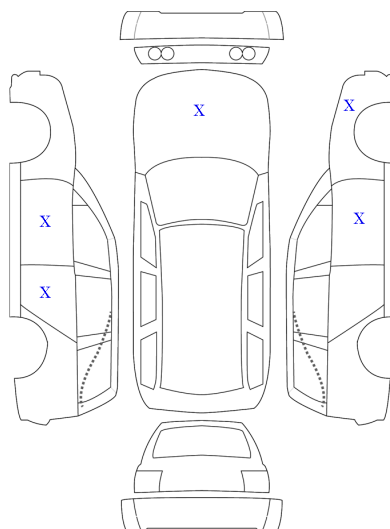
車體外觀圖

右側有鈑修痕。  
右前方有鈑修痕。  
左側有鈑修痕。  
正前方有鈑修痕。

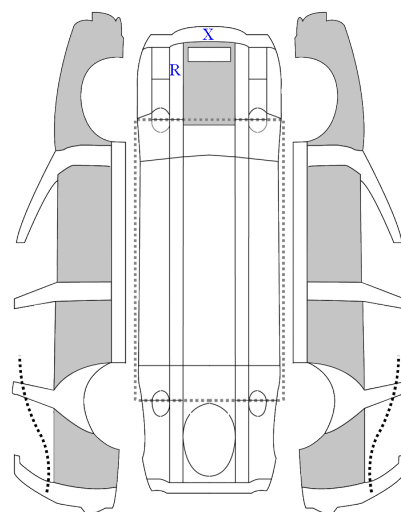
車骨結構圖

無任何異常之痕跡。  
無任何異常之痕跡。  
無任何泡水之痕跡。  
異常

④ 鈑件鏽蝕、斑剝或鏽穿  
B 受損面積約一個拳頭(含)以上  
R 鈑件校正痕跡  
X 更換

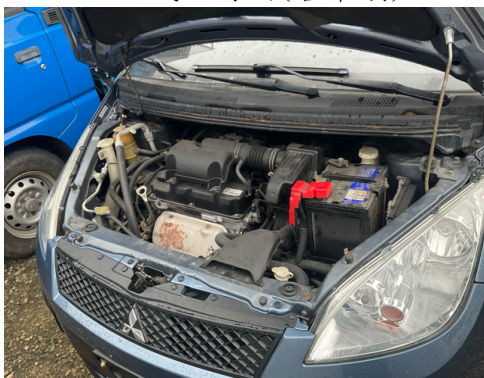
引擎室

| 查定項目 Inspection Item | 有無異常狀況 Findings | | 備註事項 |
|---|---|---|---|
| 外觀有無漏油/水跡象 | <input checked="" type="radio"/> 有 | <input type="radio"/> 無 | |

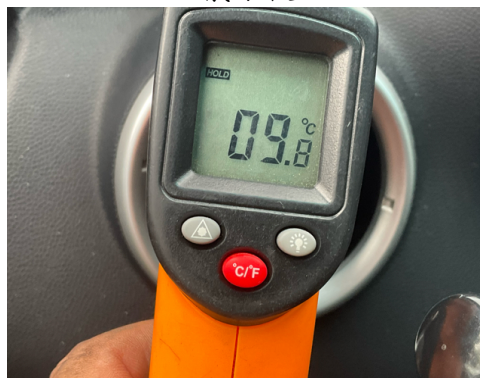
空調溫度

| 查定項目 Inspection Item | 有無異常狀況 Findings | | 備註事項 |
|---|---|---|---|
| 前空調冷氣作動中央出風口溫度 | 9°C | | |
