# YES 車輛認證書

認證編號 CPF5201124B026

| 廠牌 Make | MAZDA |
| 車型 Model | CX-3 |

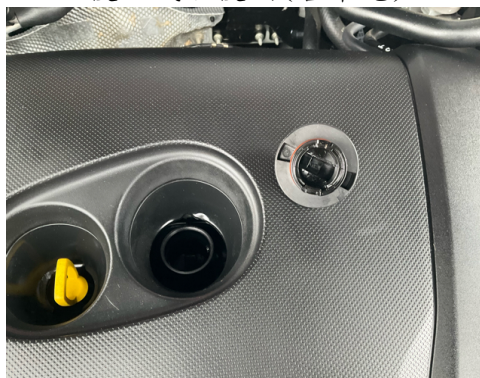
機油蓋

| 查定項目 Inspection Item | 有無異常狀況 Findings | | 備註事項 |
|---|---|---|---|
| 機油油量、油質有無異常 | <input type="radio"/> 有 | <input checked="" type="radio"/> 無 | |

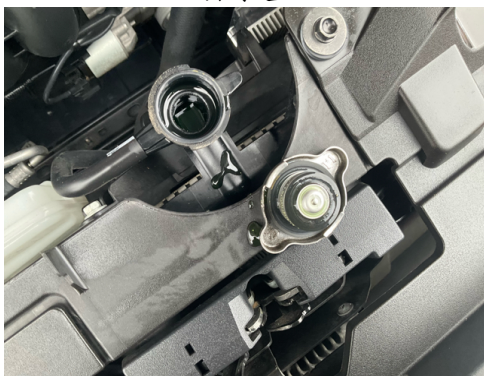
水箱蓋

| 查定項目 Inspection Item | 有無異常狀況 Findings | | 備註事項 |
|---|---|---|---|
| 冷卻水有無添加防鏽劑 | <input type="radio"/> 有 | <input checked="" type="radio"/> 無 | |

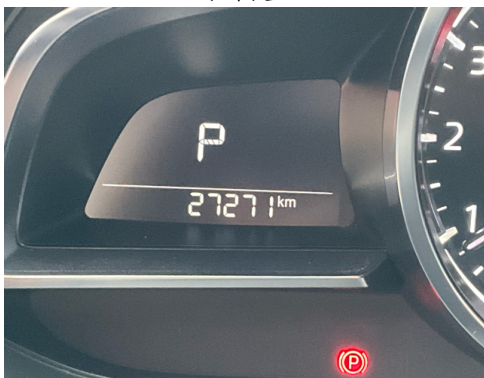
| 現況實車里程 Mileage<br>(僅揭露，不具保證效力) | 27,271 |

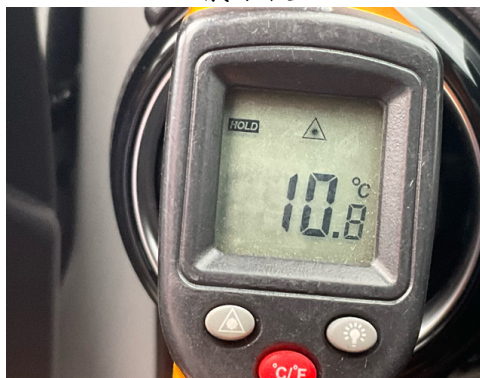
空調溫度

| 查定項目 Inspection Item | 有無異常狀況 Findings | | 備註事項 |
|---|---|---|---|
| 前空調冷氣作動中央出風口溫度 | 10°C | | |
