# YES 車輛認證書

認證編號 CPF5201124B109

| 廠牌 Make | BMW |
| 車型 Model | 2 SERIES |

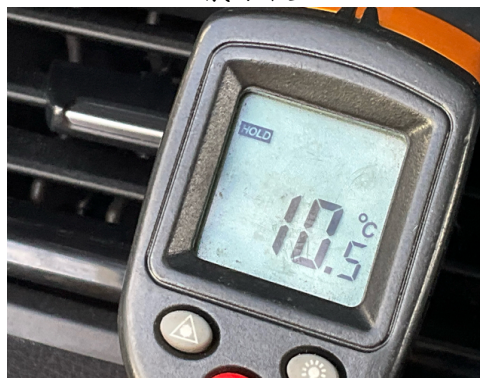
空調溫度

| 查定項目 Inspection Item | 有無異常狀況 Findings | | 備註事項 |
|---|---|---|---|
| 前空調冷氣作動中央出風口溫度 | 10°C | | |
