# YES 車輛認證書

認證編號 CPF5201124C002

| 廠牌 Make | BENZ |
| 車型 Model | C-CLASS |

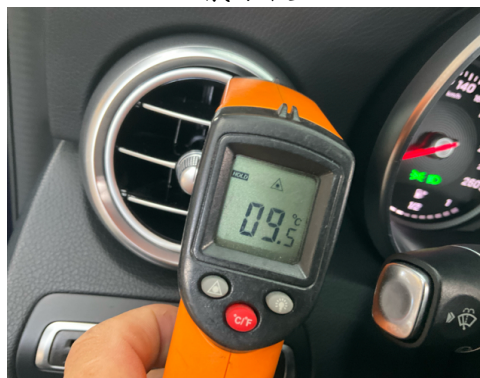
空調溫度

| 5. 前空調風速開關各段風速 | 正常 | 6. 前空調冷氣作動中央出風口溫度 | 9°C |
