# YES 車輛認證書

認證編號 CPF5201124C096

| 車型 Model | MAZDA3 |
| 年份 Year | 2013/05 |

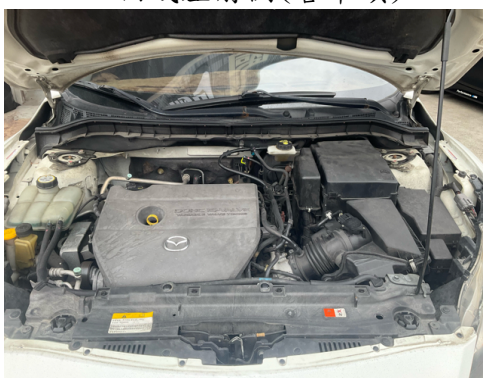
引擎室

| 5. 外觀有無漏油/水跡象 | 異常 | 6. 運轉時有無抖動或異常聲響 | 正常 |

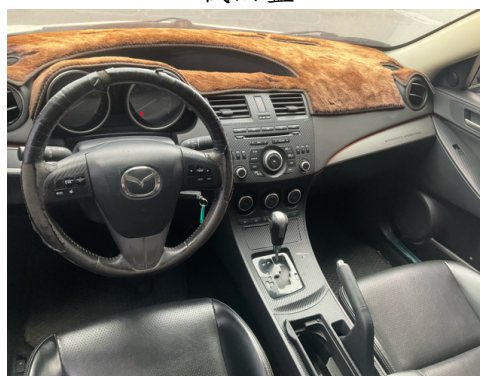
儀錶板

| 3. 警告指示燈有無異常作動 | 異常 | 4. 機油油量、油質有無異常 | 正常 |

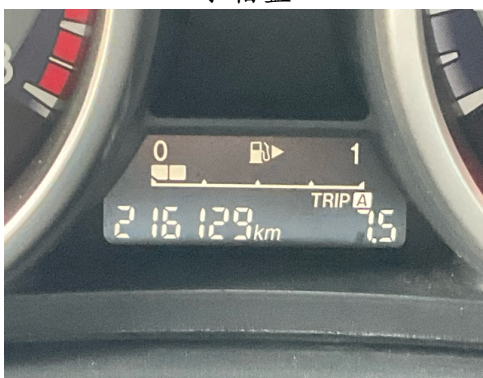
| 現況實車里程 Mileage<br>(僅揭露，不具保證效力) | 216,129 |

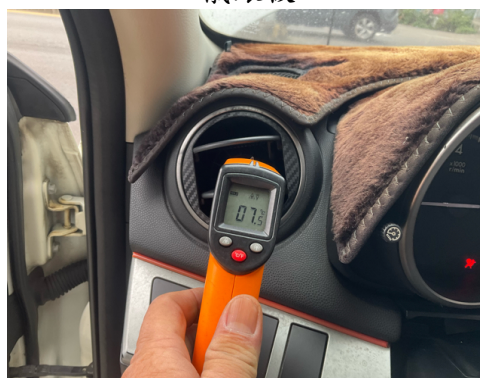
空調溫度

| 5. 前空調風速開關各段風速 | 正常 | 6. 前空調冷氣作動中央出風口溫度 | 7°C |
