認證編號 CPF5201124C133

## 車輛資料 Vehicle Information

## 車輛認證總結報告 Vehicle Inspection Findings

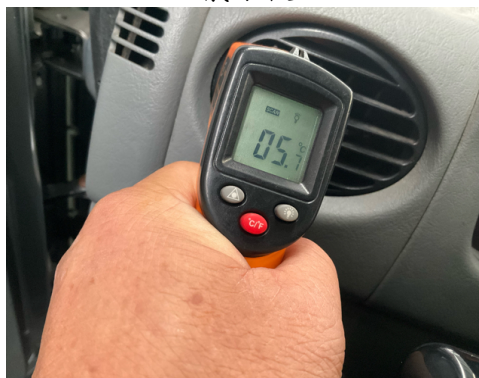
空調溫度

| 5. 前空調風速開關各段風速 | 正常 | 6. 前空調冷氣作動中央出風口溫度 | 5°C |
