認證編號 CPF5201124C137

## 車輛資料 Vehicle Information

## 車輛認證總結報告 Vehicle Inspection Findings

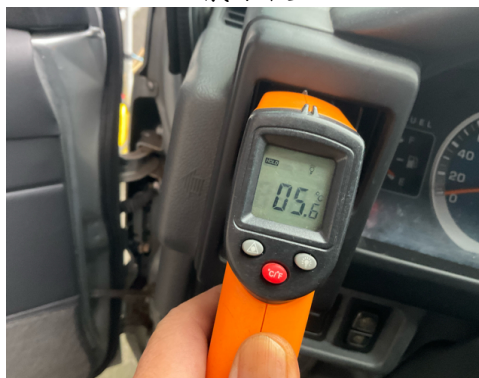
空調溫度

| 1. 檢查室外氣溫 | 16°C | 2. 後空調冷氣作動中央出風口溫度 | 5°C |
| 5. 前空調風速開關各段風速 | 正常 | 6. 前空調冷氣作動中央出風口溫度 | 5°C |
