# YES 車輛認證書

認證編號 CPF52011251004

| 廠牌 Make | FORD |
| 車型 Model | FOCUS |

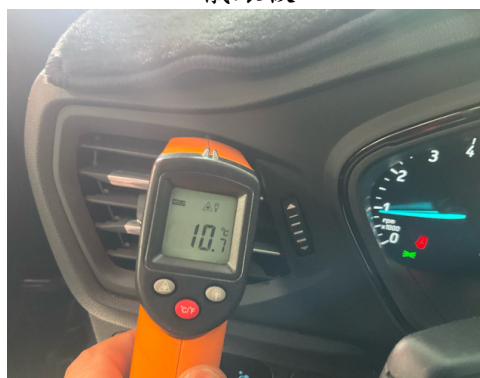
空調溫度

| 5. 前空調風速開關各段風速 | 正常 | 6. 前空調冷氣作動中央出風口溫度 | 10°C |
