認證編號 CPF52011251112

## 車輛資料 Vehicle Information

## 車輛認證總結報告 Vehicle Inspection Findings

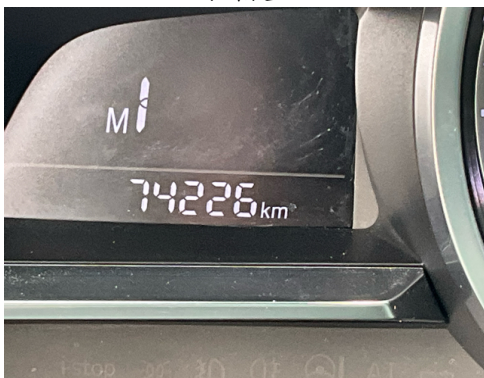
| 現況實車里程 Mileage<br>(僅揭露，不具保證效力) | 74,226 |

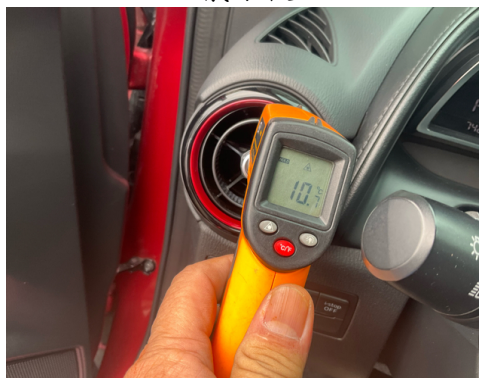
空調溫度

| 5. 前空調風速開關各段風速 | 正常 | 6. 前空調冷氣作動中央出風口溫度 | 10°C |
