認證編號 CPF52011252015

## 車輛資料 Vehicle Information

## 車輛認證總結報告 Vehicle Inspection Findings

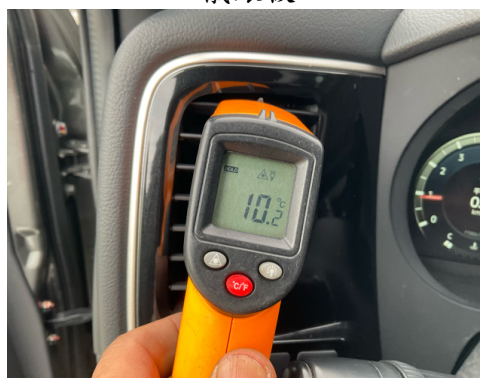
空調溫度

| 5. 前空調風速開關各段風速 | 正常 | 6. 前空調冷氣作動中央出風口溫度 | 10°C |
