認證編號 CPF52011252093

## 車輛資料 Vehicle Information

## 車輛認證總結報告 Vehicle Inspection Findings

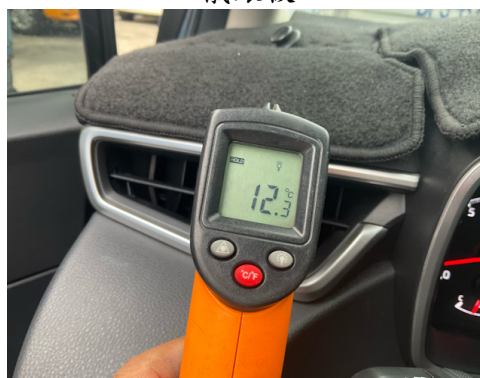
空調溫度

| 5. 前空調風速開關各段風速 | 正常 | 6. 前空調冷氣作動中央出風口溫度 | 12°C |
