認證編號 CPF52011252101

## 車輛資料 Vehicle Information

## 車輛認證總結報告 Vehicle Inspection Findings

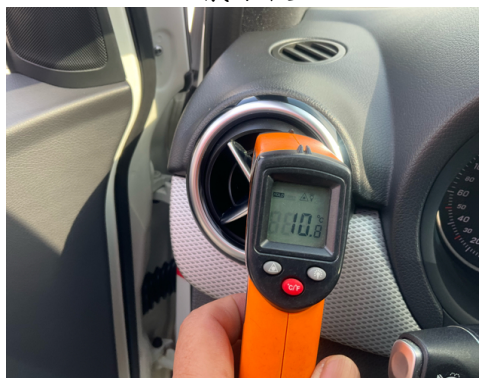
空調溫度

| 5. 前空調風速開關各段風速 | 正常 | 6. 前空調冷氣作動中央出風口溫度 | 10°C |
