# YES 車輛認證書

認證編號 CPF52011252119

| 車型 Model | C-CLASS |
| 年份 Year | 2013/06 |

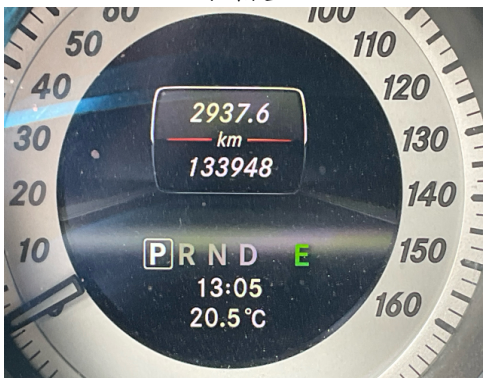
| 現況實車里程 Mileage<br>(僅揭露，不具保證效力) | 133,948 |

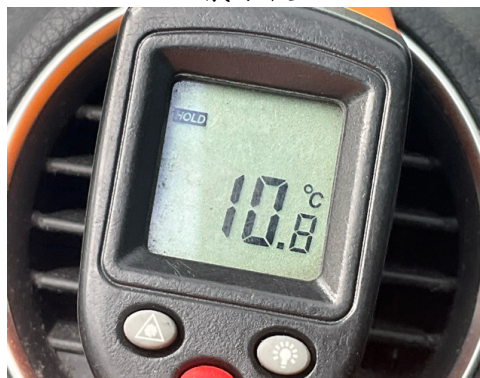
空調溫度

| 5. 前空調風速開關各段風速 | 正常 | 6. 前空調冷氣作動中央出風口溫度 | 10℃ |
