認證編號 CPF52011253008

## 車輛資料 Vehicle Information

## 車輛認證總結報告 Vehicle Inspection Findings

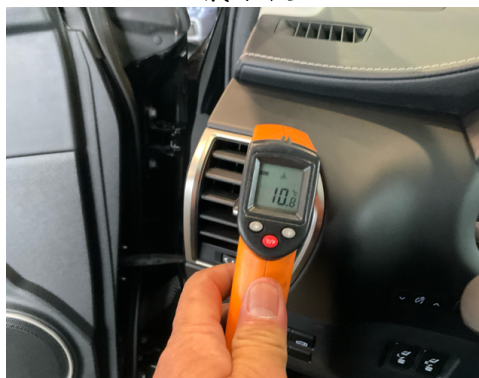
空調溫度

| 5. 前空調風速開關各段風速 | 正常 | 6. 前空調冷氣作動中央出風口溫度 | 10°C |
