認證編號 CPF52011253046

## 車輛資料 Vehicle Information

## 車輛認證總結報告 Vehicle Inspection Findings

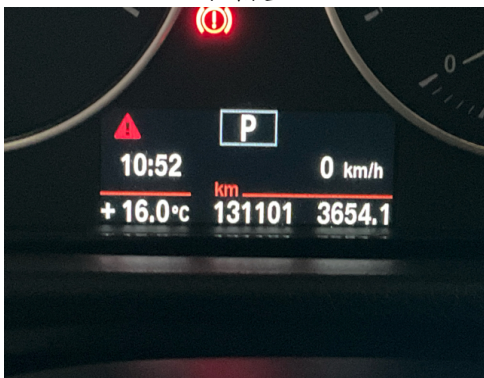
| 現況實車里程 Mileage<br>(僅揭露，不具保證效力) | 131,101 |

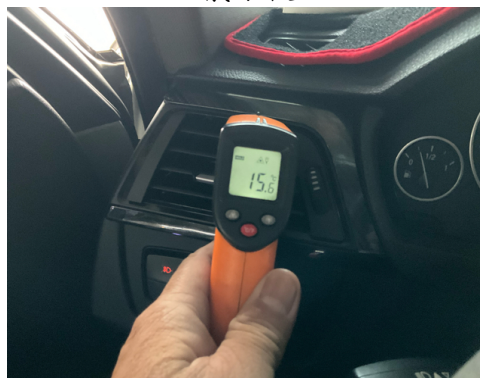
空調溫度

| 5. 前空調風速開關各段風速 | 正常 | 6. 前空調冷氣作動中央出風口溫度 | 15°C |
