認證編號 CPF52011253075

## 車輛資料 Vehicle Information

| 車型 Model | U6 TURBO ECO HYPER |

## 車輛認證總結報告 Vehicle Inspection Findings

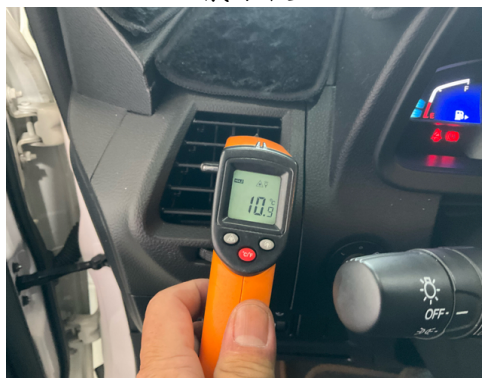
空調溫度

| 5. 前空調風速開關各段風速 | 正常 | 6. 前空調冷氣作動中央出風口溫度 | 10°C |
