# YES 車輛認證書

認證編號 CPF52011253129

| 廠牌 Make | TOYOTA |
| 車型 Model | WISH |

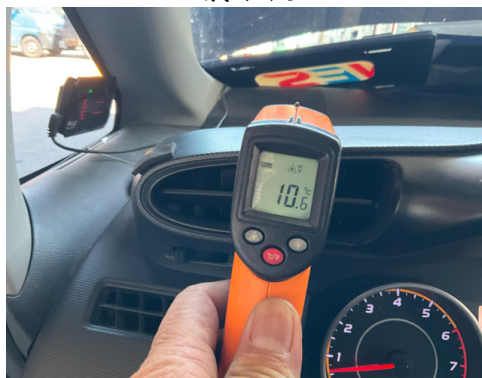
空調溫度

| 5. 前空調風速開關各段風速 | 正常 | 6. 前空調冷氣作動中央出風口溫度 | 10°C |
