# YES 車輛認證書

認證編號 CPF52011253131

| 廠牌 Make | HINO |
| 車型 Model | 300 |

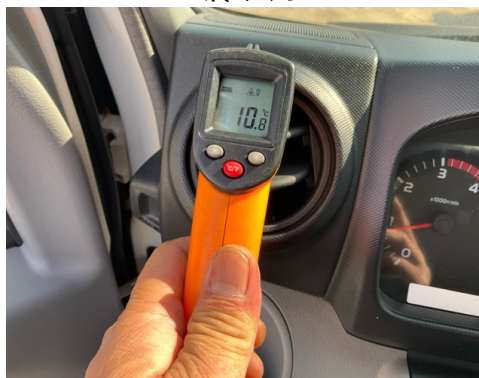
空調溫度

| 5. 前空調風速開關各段風速 | 正常 | 6. 前空調冷氣作動中央出風口溫度 | 10°C |
