# YES 車輛認證書

認證編號 CPF52011253136

| 廠牌 Make | NISSAN |
| 車型 Model | TIIDA |

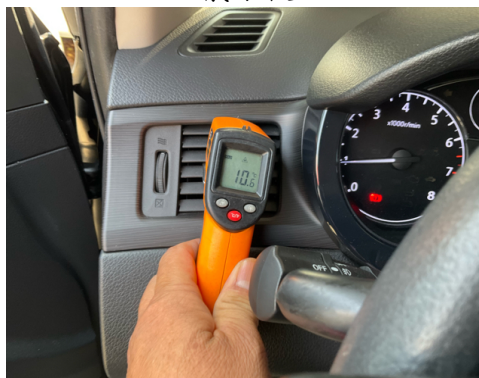
空調溫度

| 5. 前空調風速開關各段風速 | 正常 | 6. 前空調冷氣作動中央出風口溫度 | 10°C |
