認證編號 CPF52011253160

## 車輛資料 Vehicle Information

| 廠牌 Make | MITSUBISHI |
| 車型 Model | COLT PLUS |

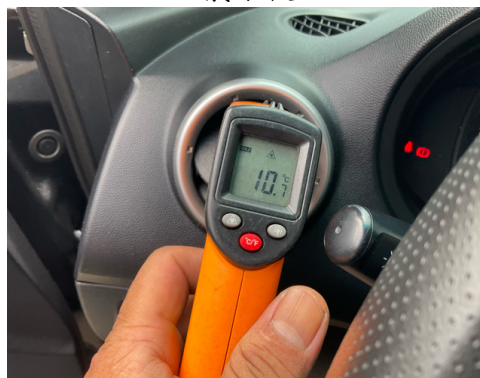
空調溫度

| 5. 前空調風速開關各段風速 | 正常 | 6. 前空調冷氣作動中央出風口溫度 | 10°C |
