認證編號 CPF52011254009

## 車輛資料 Vehicle Information

## 車輛認證總結報告 Vehicle Inspection Findings

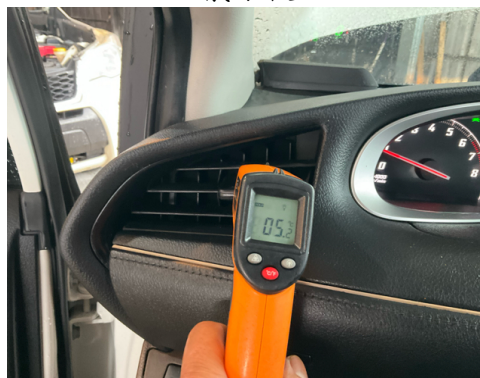
空調溫度

| 5. 前空調風速開關各段風速 | 正常 | 6. 前空調冷氣作動中央出風口溫度 | 5°C |
