# YES 車輛認證書

認證編號 CPF52011254026

## 車輛認證總結報告 Vehicle Inspection Findings

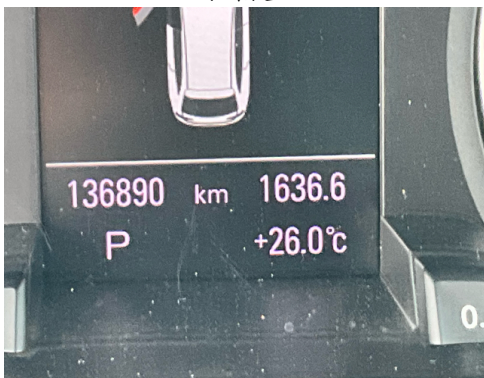
| 現況實車里程 Mileage<br>(僅揭露，不具保證效力) | 136,890 |

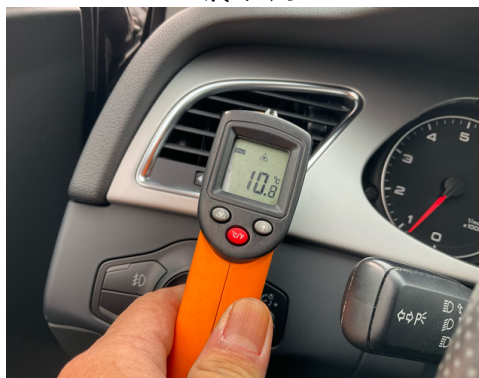
空調溫度

| 5. 前空調風速開關各段風速 | 正常 | 6. 前空調冷氣作動中央出風口溫度 | 10°C |
