認證編號 CPF52011254031

## 車輛資料 Vehicle Information

## 車輛認證總結報告 Vehicle Inspection Findings

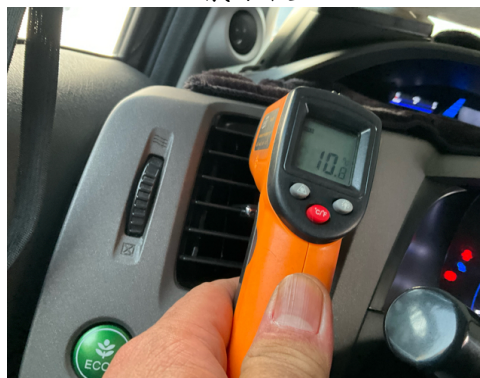
空調溫度

| 5. 前空調風速開關各段風速 | 正常 | 6. 前空調冷氣作動中央出風口溫度 | 10°C |
