# YES 車輛認證書

認證編號 CPF52011254032

| 廠牌 Make | NISSAN |
| 車型 Model | LIVINA |

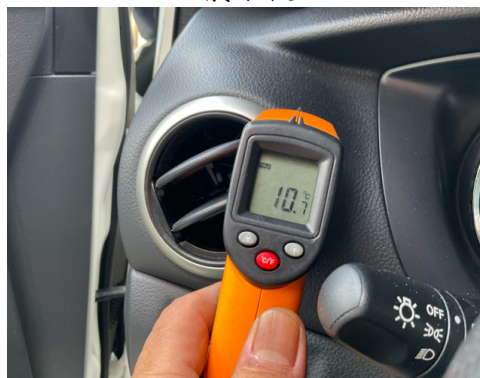
空調溫度

| 5. 前空調風速開關各段風速 | 正常 | 6. 前空調冷氣作動中央出風口溫度 | 10°C |
