認證編號 CPF52011254077

## 車輛資料 Vehicle Information

## 車輛認證總結報告 Vehicle Inspection Findings

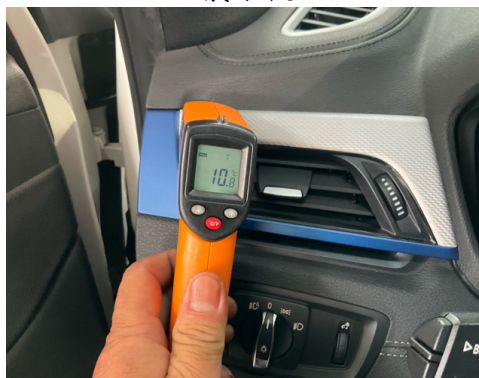
空調溫度

| 5. 前空調風速開關各段風速 | 正常 | 6. 前空調冷氣作動中央出風口溫度 | 10°C |
