認證編號 CPF52011254083

## 車輛資料 Vehicle Information

## 車輛認證總結報告 Vehicle Inspection Findings

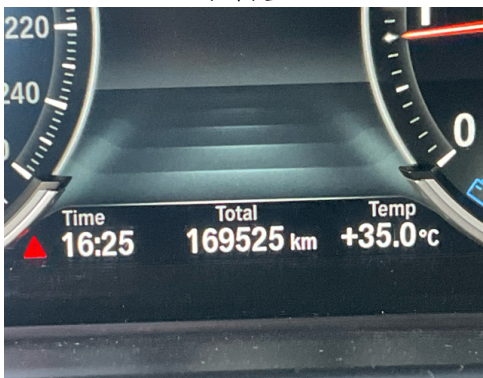
| 現況實車里程 Mileage<br>(僅揭露，不具保證效力) | 169,525 |

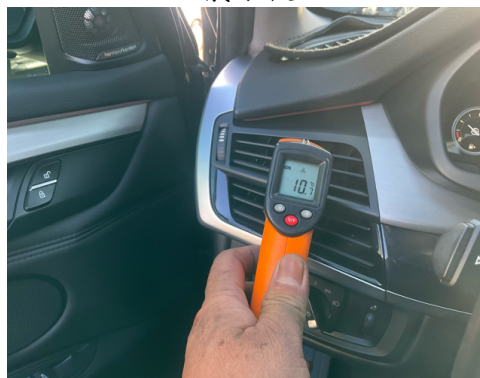
空調溫度

| 5. 前空調風速開關各段風速 | 正常 | 6. 前空調冷氣作動中央出風口溫度 | 10°C |
