認證編號 CPF52011254087

## 車輛資料 Vehicle Information

## 車輛認證總結報告 Vehicle Inspection Findings

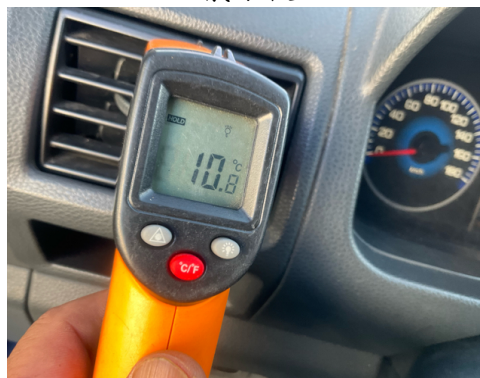
空調溫度

| 5. 前空調風速開關各段風速 | 正常 | 6. 前空調冷氣作動中央出風口溫度 | 10°C |
