認證編號 CPF52011254089

## 車輛資料 Vehicle Information

## 車輛認證總結報告 Vehicle Inspection Findings

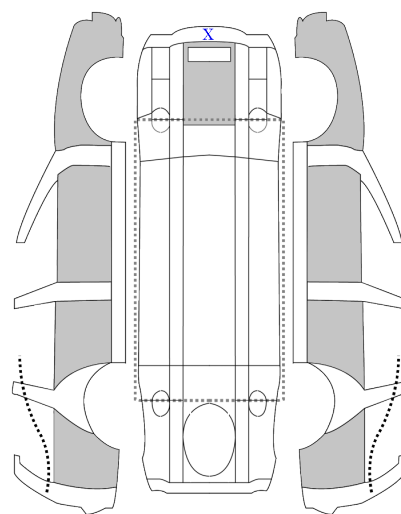
車骨結構圖

本車體骨架結構無修復跡象。

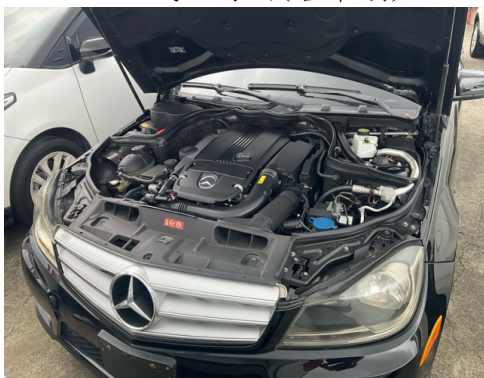
引擎室

| 5. 外觀有無漏油/水跡象 | 異常 | 6. 運轉時有無抖動或異常聲響 | 正常 |

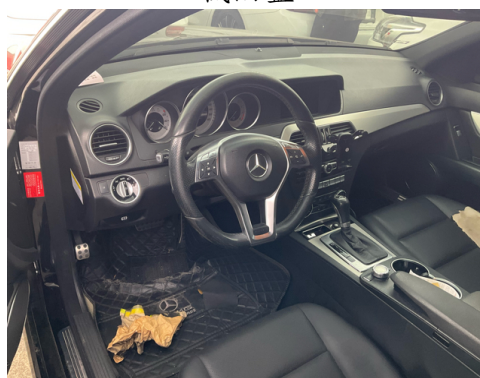
儀錶板

| 3. 警告指示燈有無異常作動 | 異常 | 4. 機油油量、油質有無異常 | 正常 |

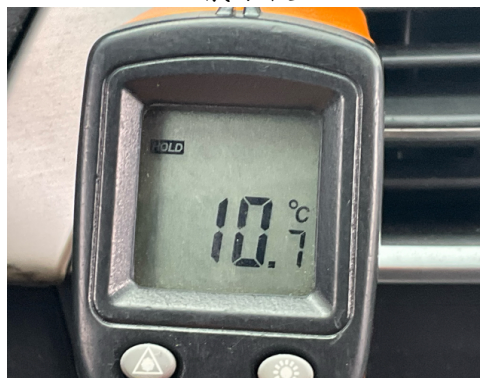
空調溫度

| 5. 前空調風速開關各段風速 | 正常 | 6. 前空調冷氣作動中央出風口溫度 | 10℃ |
