認證編號 CPF52011254092

## 車輛資料 Vehicle Information

## 車輛認證總結報告 Vehicle Inspection Findings

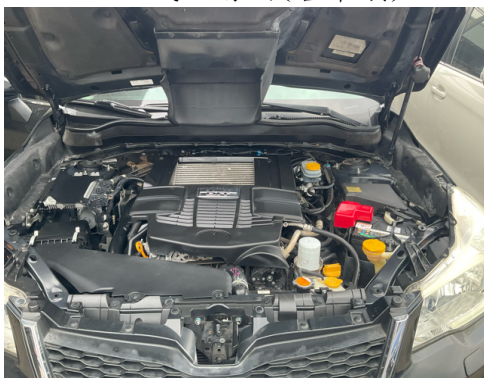
引擎室

| 5. 外觀有無漏油/水跡象 | 異常 | 6. 運轉時有無抖動或異常聲響 | 正常 |

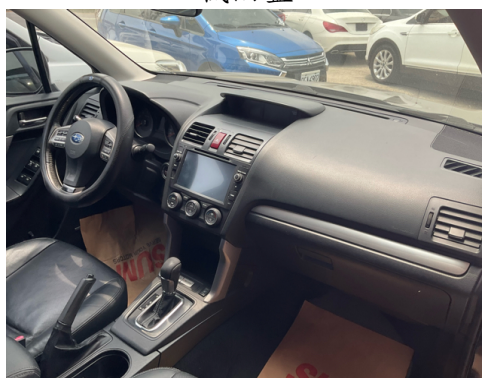
儀錶板

| 3. 警告指示燈有無異常作動 | 異常 | 4. 機油油量、油質有無異常 | 正常 |

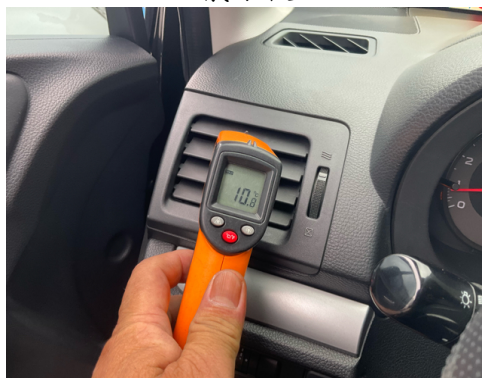
空調溫度

| 5. 前空調風速開關各段風速 | 正常 | 6. 前空調冷氣作動中央出風口溫度 | 10°C |
