# YES 車輛認證書

認證編號 CPF52011254153

| 廠牌 Make | PORSCHE |
| 車型 Model | BOXSTER |

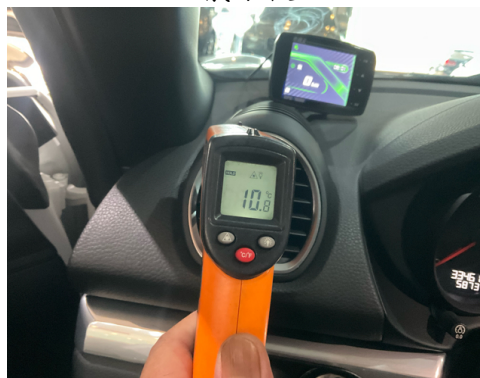
空調溫度

| 5. 前空調風速開關各段風速 | 正常 | 6. 前空調冷氣作動中央出風口溫度 | 10°C |
