# YES 車輛認證書

認證編號 CPF52011255005

| 廠牌 Make | TOYOTA |
| 車型 Model | YARIS |

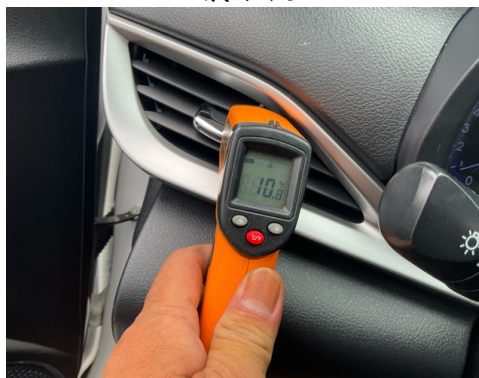
空調溫度

| 5. 前空調風速開關各段風速 | 正常 | 6. 前空調冷氣作動中央出風口溫度 | 10°C |
