# YES 車輛查定報告

## 車輛認證總結報告 Vehicle Inspection Findings

廠牌：MAZDA  
排檔型式：手自排  
儀表里程數：116,974

車型：MAZDA3  
引擎號碼：無引擎號碼  
車身號碼：JM7BN3274H111\*\*\*\*

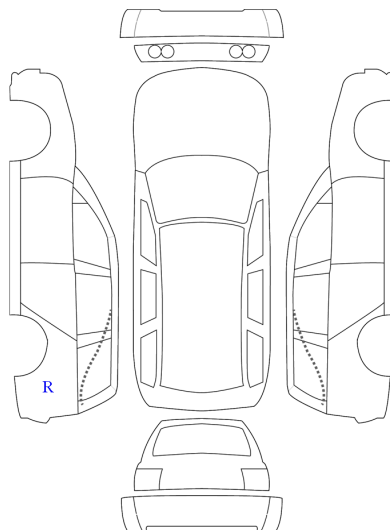
車體外觀圖

左後方有鈑修痕。  
正後方有鈑修痕。

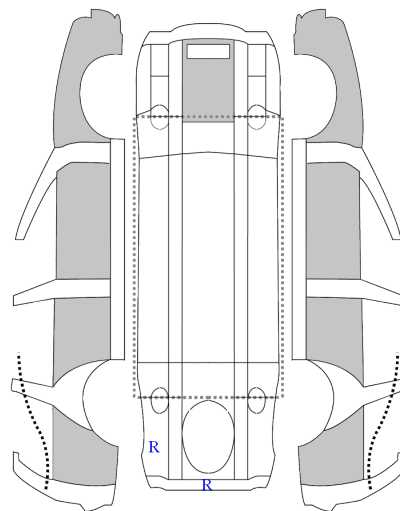
車骨結構圖

無此檢查項目  
無任何異常之痕跡。  
無任何泡水之痕跡。  
異常
