認證編號 CPF52011255022

## 車輛資料 Vehicle Information

## 車輛認證總結報告 Vehicle Inspection Findings

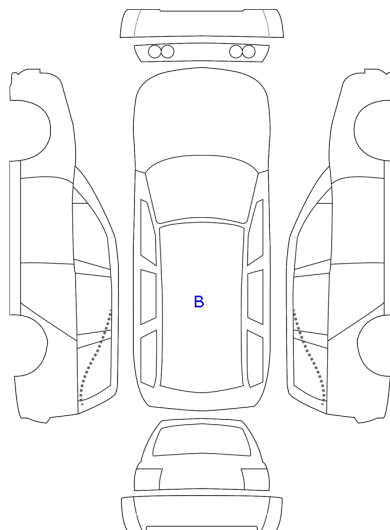
車體外觀圖

本車輛無泡水跡象。

本車體骨架結構無修復跡象。 X 更換

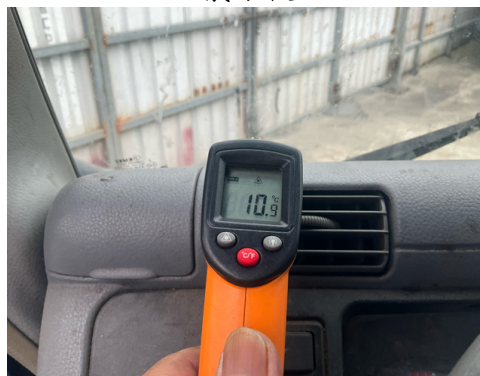
空調溫度

| 5. 前空調風速開關各段風速 | 正常 | 6. 前空調冷氣作動中央出風口溫度 | 10°C |
