認證編號 CPF52011255044

## 車輛資料 Vehicle Information

## 車輛認證總結報告 Vehicle Inspection Findings

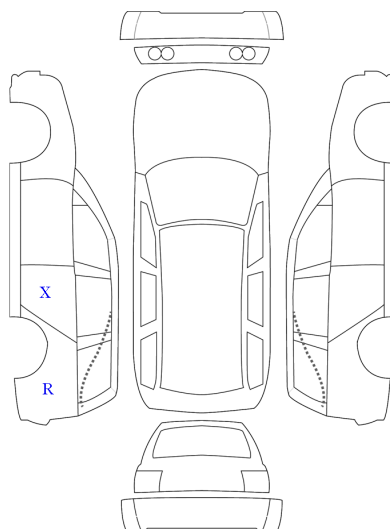
車體外觀圖

本車體骨架結構無修復跡象。

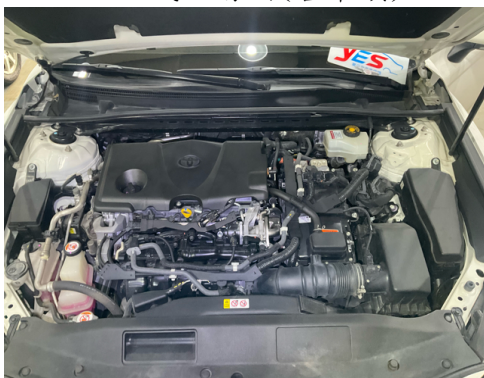
引擎室

本車引擎號碼無異常。

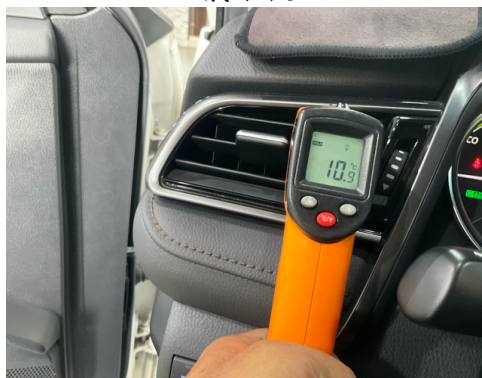
空調溫度

| 5. 前空調風速開關各段風速 | 正常 | 6. 前空調冷氣作動中央出風口溫度 | 10°C |
