認證編號 CPF52011255054

## 車輛資料 Vehicle Information

## 車輛認證總結報告 Vehicle Inspection Findings

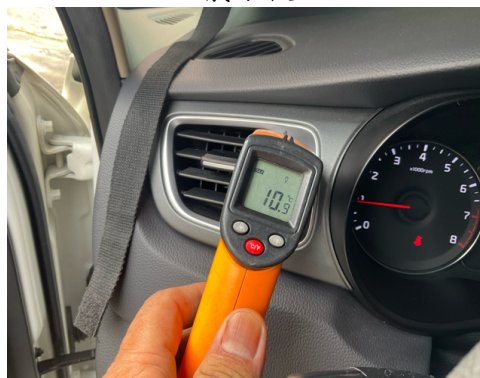
空調溫度

| 5. 前空調風速開關各段風速 | 正常 | 6. 前空調冷氣作動中央出風口溫度 | 10°C |
