認證編號 CPF52011255057

## 車輛資料 Vehicle Information

## 車輛認證總結報告 Vehicle Inspection Findings

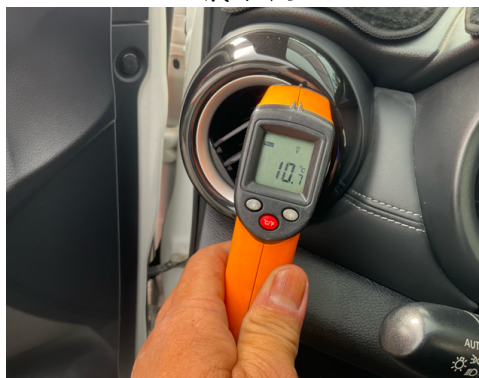
空調溫度

| 5. 前空調風速開關各段風速 | 正常 | 6. 前空調冷氣作動中央出風口溫度 | 10°C |
