認證編號 CPF52011255078

## 車輛資料 Vehicle Information

## 車輛認證總結報告 Vehicle Inspection Findings

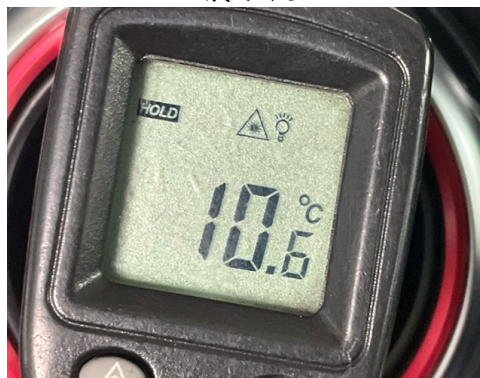
空調溫度

| 5. 前空調風速開關各段風速 | 正常 | 6. 前空調冷氣作動中央出風口溫度 | 10°C |
