# YES 車輛認證書

認證編號 CPF52011255080

| 廠牌 Make | LEXUS |
| 車型 Model | ES |

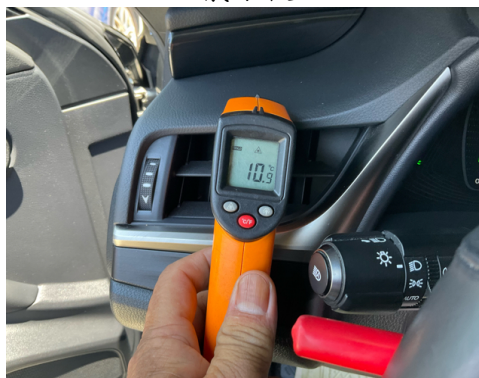
空調溫度

| 5. 前空調風速開關各段風速 | 正常 | 6. 前空調冷氣作動中央出風口溫度 | 10°C |
