認證編號 CPF52011255097

## 車輛資料 Vehicle Information

| 車型 Model | SUPER SENTRA |

## 車輛認證總結報告 Vehicle Inspection Findings

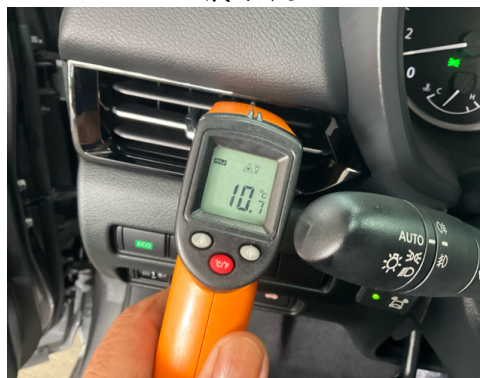
空調溫度

| 5. 前空調風速開關各段風速 | 正常 | 6. 前空調冷氣作動中央出風口溫度 | 10°C |
