# YES 車輛認證書

認證編號 CPF52011255126

| 廠牌 Make | HONDA |
| 車型 Model | CR-V |

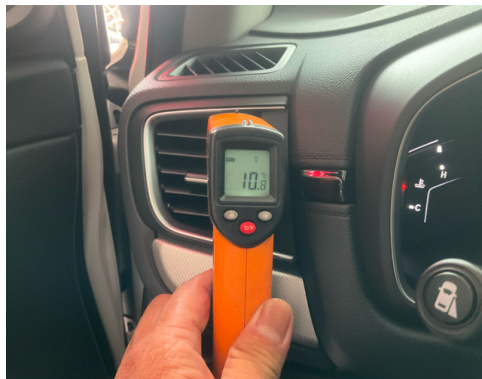
空調溫度

| 5. 前空調風速開關各段風速 | 正常 | 6. 前空調冷氣作動中央出風口溫度 | 10°C |
