## 車輛資料 Vehicle Information

| 廠牌 Make | FORD |
| 車型 Model | KUGA |

## 車輛認證總結報告 Vehicle Inspection Findings

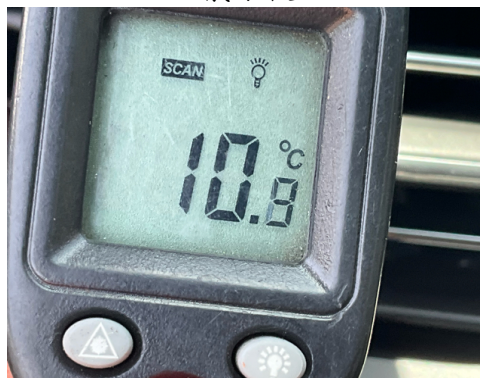
空調溫度

| 5. 前空調風速開關各段風速 | 正常 | 6. 前空調冷氣作動中央出風口溫度 | 10°C |
