認證編號 CPF52011255149

## 車輛資料 Vehicle Information

| 廠牌 Make | SKODA |
| 車型 Model | RAPID |

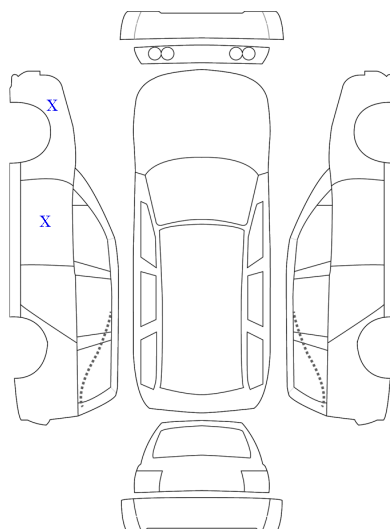
車體外觀圖

- 本車引擎號碼無異常。 ⑤ 鈑件鏽蝕、斑剝或鏽穿
- 本車車身號碼無異常。 B 受損面積約一個拳頭(含)以上
- 本車輛無泡水跡象。 R 鈑件校正痕跡
- 本車體骨架結構無修復跡象。 X 更換

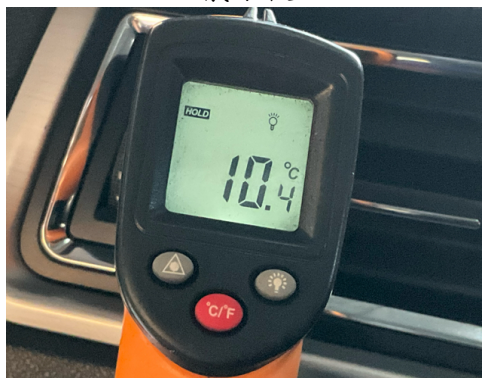
空調溫度

| 5. 前空調風速開關各段風速 | 正常 | 6. 前空調冷氣作動中央出風口溫度 | 10°C |
