# YES 車輛認證書

認證編號 CPF52011256016

| 廠牌 Make | VW |
| 車型 Model | GOLF |

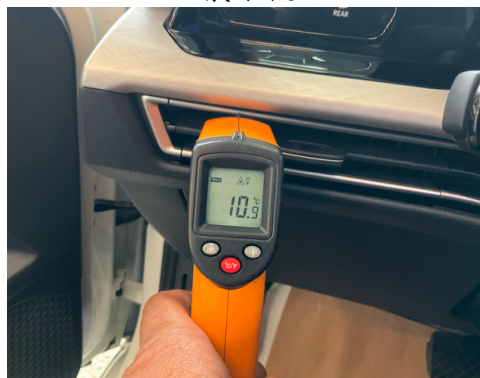
空調溫度

| 5. 前空調風速開關各段風速 | 正常 | 6. 前空調冷氣作動中央出風口溫度 | 10°C |
