認證編號 CPF52011256020

## 車輛資料 Vehicle Information

| 廠牌 Make | SMART |

## 車輛認證總結報告 Vehicle Inspection Findings

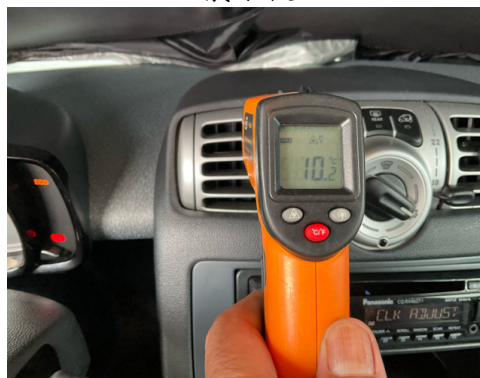
空調溫度

| 5. 前空調風速開關各段風速 | 正常 | 6. 前空調冷氣作動中央出風口溫度 | 10°C |
