認證編號 CPF52011256021

## 車輛資料 Vehicle Information

## 車輛認證總結報告 Vehicle Inspection Findings

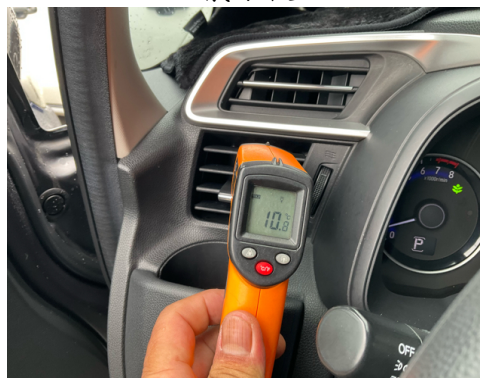
空調溫度

| 5. 前空調風速開關各段風速 | 正常 | 6. 前空調冷氣作動中央出風口溫度 | 10°C |
