# YES 車輛認證書

認證編號 CPF52011256022

| 廠牌 Make | BENZ |
| 車型 Model | B-CLASS |

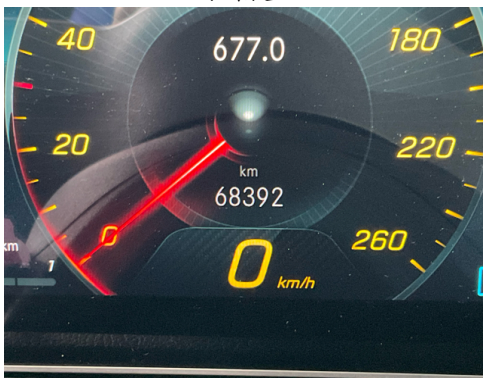
| 現況實車里程 Mileage<br>(僅揭露，不具保證效力) | 68,392 |

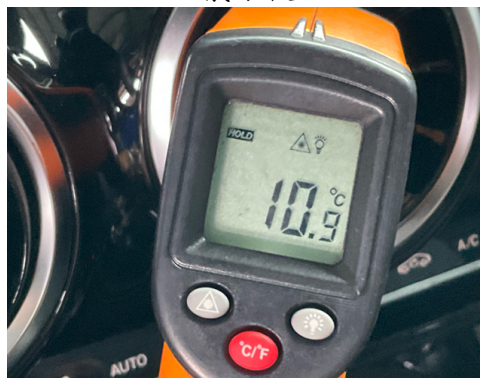
空調溫度

| 5. 前空調風速開關各段風速 | 正常 | 6. 前空調冷氣作動中央出風口溫度 | 10°C |
